**Temat: Test przepchnięcia cementu korzeniowego przez otwór wierzchołkowy.**

Data: **25.07.2013r.**

Badający: dr Igor Tzesis, Pan Backer, Pan Berdichvski

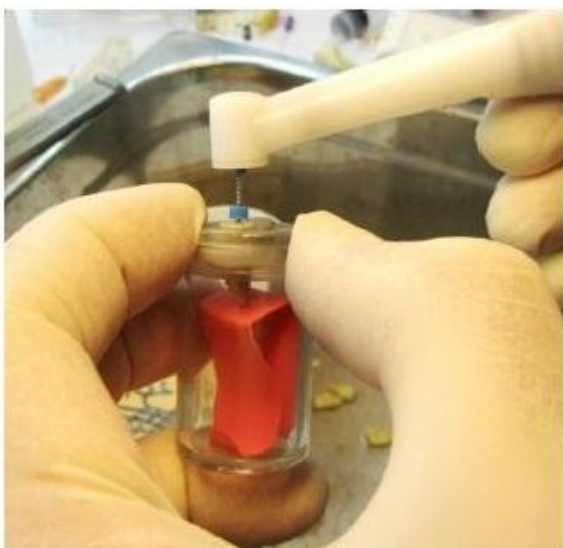
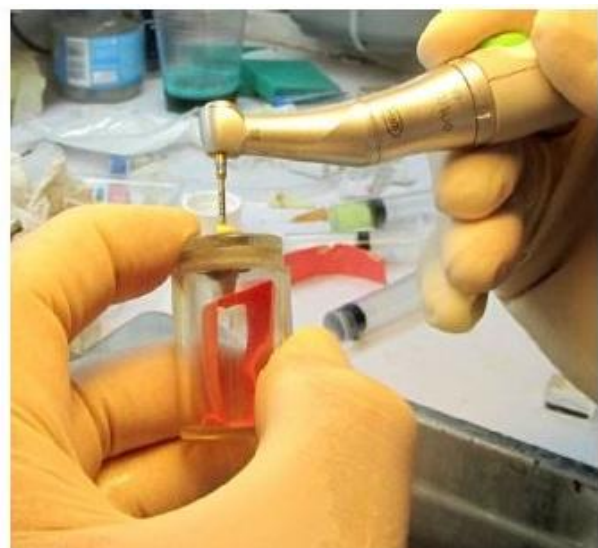
- korzenie zostały zamocowane w transparentnych fiolkach, w taki sposób aby umieszczony w fiolce papierek lakmusowy dotykał do otworu wierzchołkowego kanału korzeniowego,
- próba obejmowała 60 zębów - 30 kanałów opracowano pilnikami Gentlefile (10 kanałów pilnikiem niebieskim, 10 kanałów pilnikiem czerwonym, 10 kanałów pilnikiem żółtym), kolejne 30 kanałów opracowano pilnikami Protaper (po 10 kanałów, każdym rozmiarem pilnika),
- pilniki Gentlefile były użyte przy zastosowaniu mikrosilnika Gentlefile, pracującego z wbudowaną prędkością 6 500 obr./min.,
- pilniki Protaper pracowały z prędkością 250 obr./min.,
- zarówno w pracy pilnikami Gentlefile, jak i pilnikami Protaper, otwór wierzchołkowy został powiększony trzykrotnie do wielkości 0,5 mm, po czym pilniki obu rodzajów zostały wycofane z kanału.

Zmierzono wielkość przebarwienia na papierku lakmusowym aby ocenić ilość przepchniętego cementu korzeniowego.

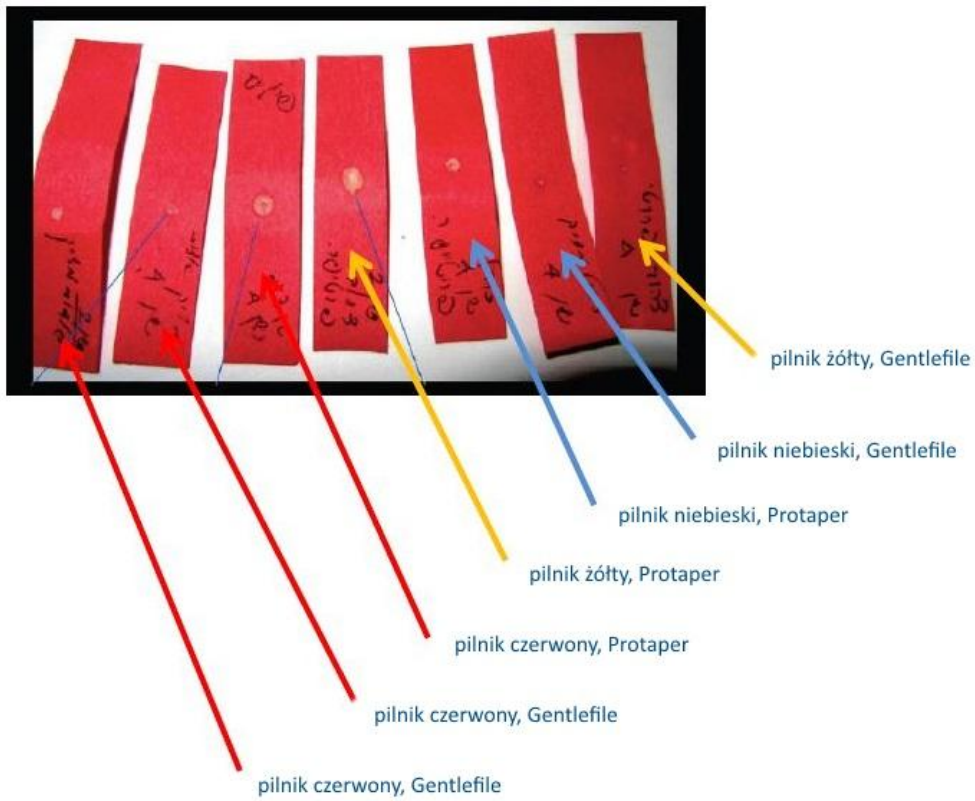
Nie stwierdzono istotnych różnic przepchnięcia cementu korzeniowego pomiędzy pracą różnymi rodzajami badanych pilników maszynowych.
